RAPORT
EXPERTIZA TEHNICA

MINISTERUL FINANTELOR (M.F.)

Obiectiv: Centrul National pentru
Informatii Financiare (C.N.I.F.)

CENTRALA TERMICA

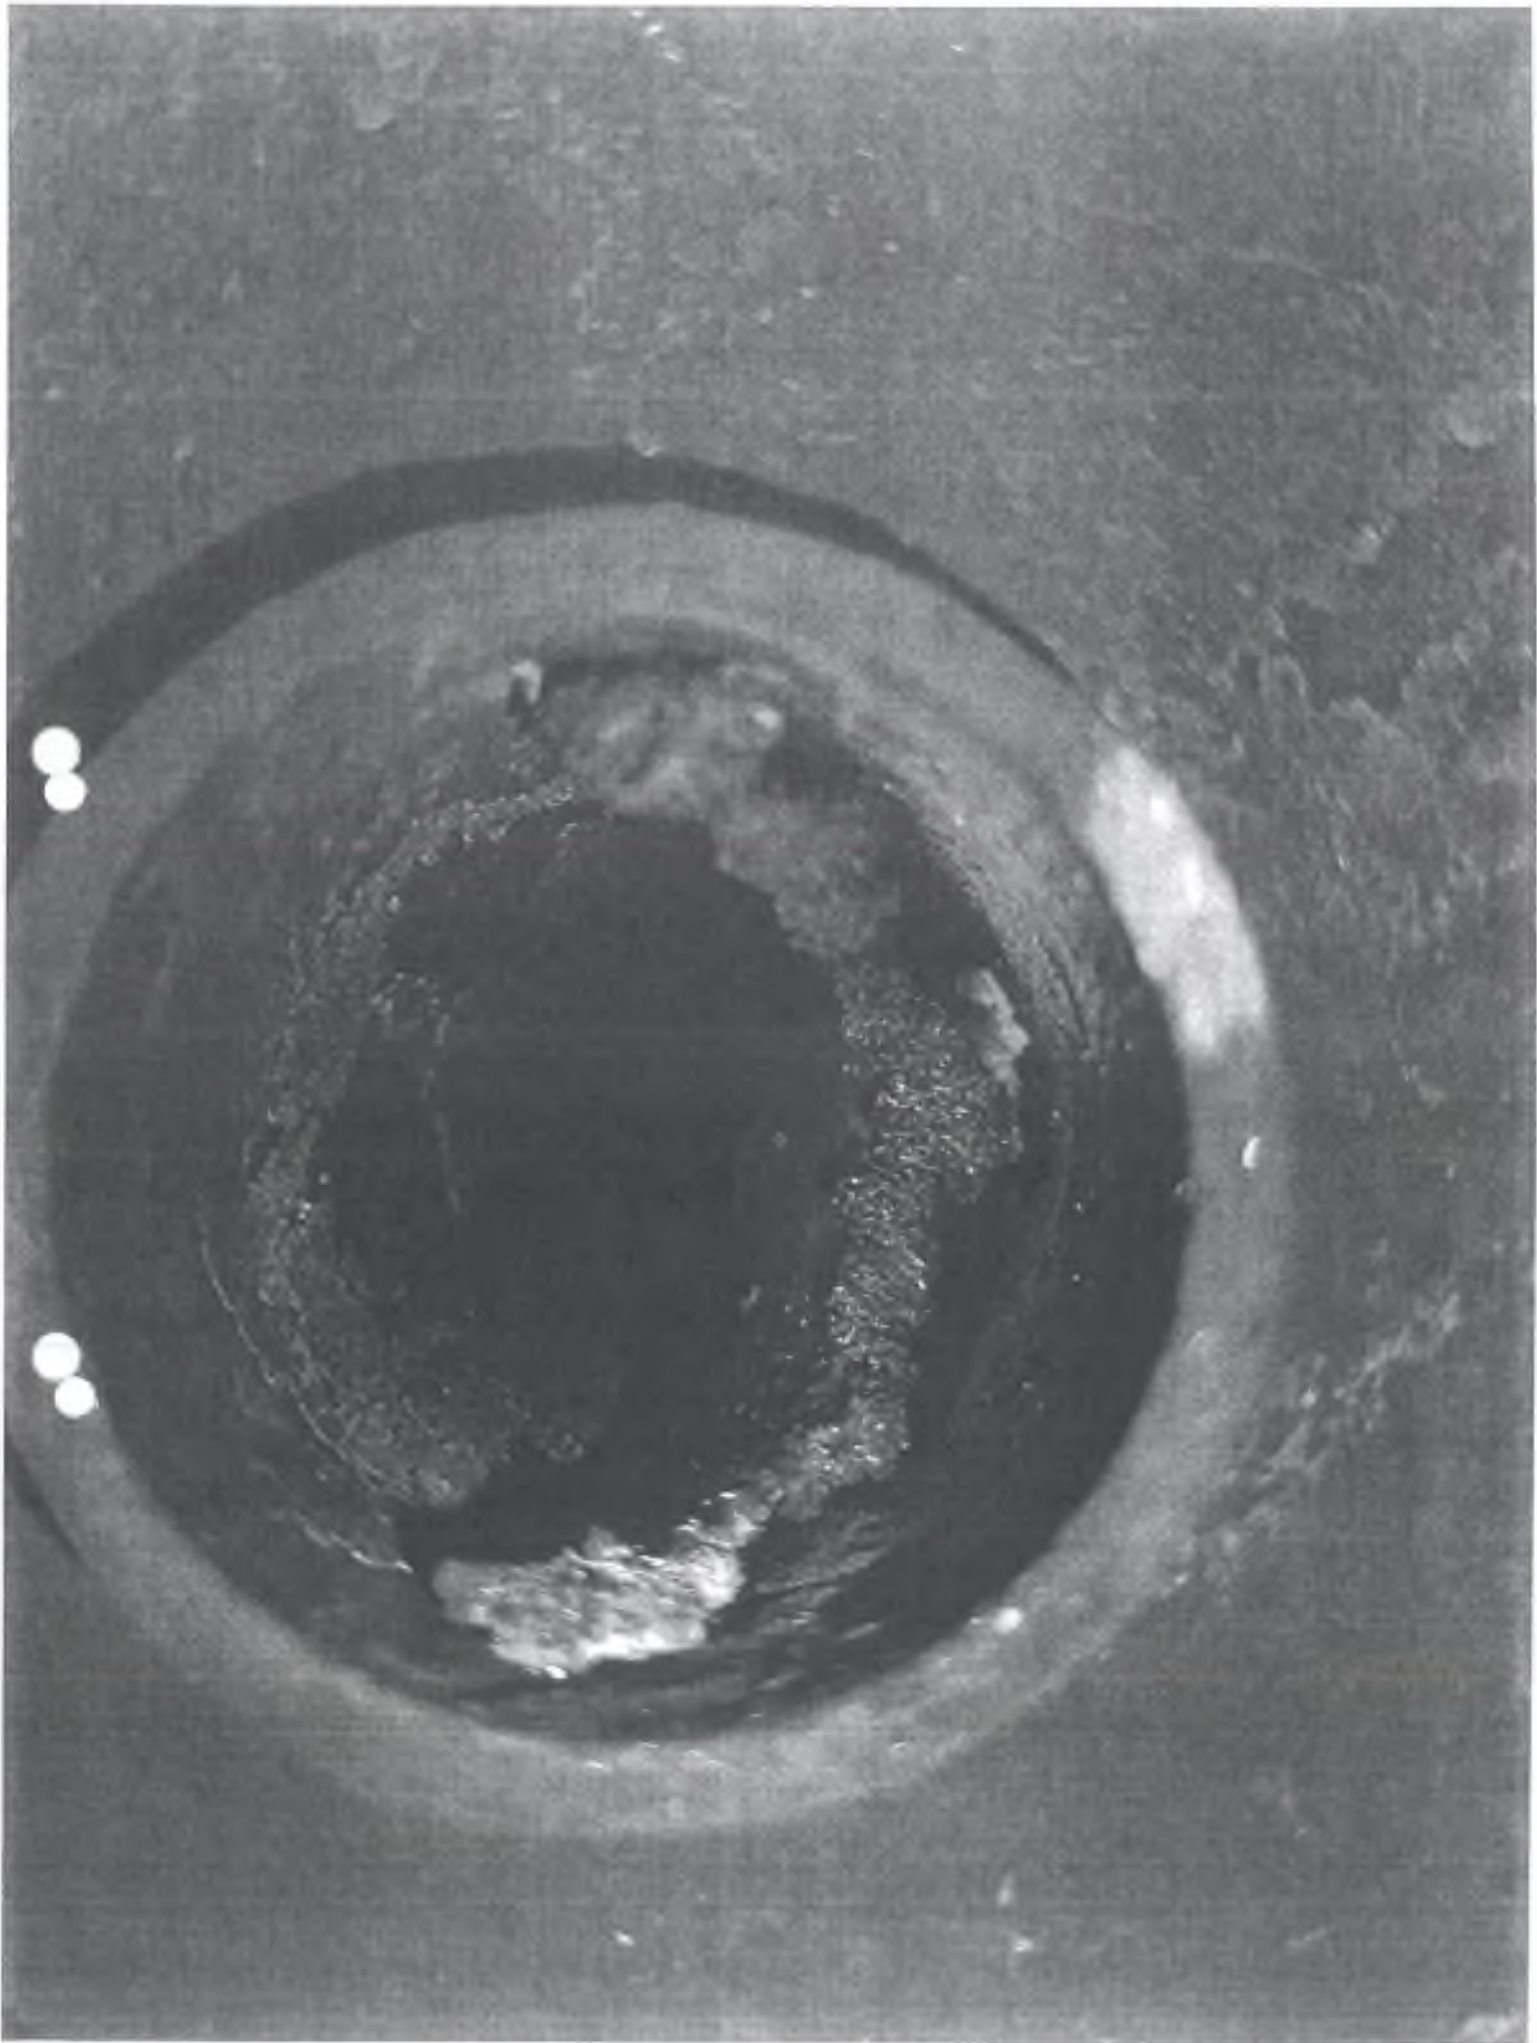
T_e-29

<p>4</p>	<p>-Arzatoarele ambelor cazane, nu au fost reglate conform recomandari facute de fiecare producator arzator si recomandari facute de fiecare producator cazan.</p> <p>-Nu exista nici un document atasat la cartile tehnice ISCIR, din care sa rezulte compatibilitatea dintre cazane si arzatoare.</p> <p>-Reglarea gresita a arzatoarelor, a dus la supraincalzire a elementelor metalice: --in focar cazan RAG11, arderea cu exces de aer, a deteriorat metalul prin schimbare de culoare, coacere si exfoliere.</p> <p>--in focar arderea cu exces de aer, a deteriorat metalul prin coacere si exfoliere in asa fel incat la cazanul ATHENA 450, TURBIONATORII au copt si apoi au fost transformati in pulbere. Acest fapt a fost constata si precizat in "Proces-verbal nr. 005307/02.03.2016", intocmit de LPV S.R.L. Cu aceasta ocazie, a fost facuta</p>	<p>-Normativ I-13 din 2002/ 2015 -ISCIR PT C9-2003/ 2010 -Manual cazan RAG11 -Manual cazan ATHENA 450 -Manual arzator GAS P60CE -Manual arzator GAS P70/2CE</p> <p>-Poza nr.Tu-5 -Poza nr.Tu-6 -Poza nr.Tu-7 -Poza nr.Tu-20 -Poza nr.Tu-21 -Poza nr.Tu-22 -Poza nr.Tu-23 -Poza nr.Tu-24 -Poza nr.Tu-25 -Poza nr.Tu-26</p> <p>-Poza nr.Te-28 -Poza nr.Te-29 -Poza nr.Te-30 -Poza nr.Te-31 -Poza nr.Te-39 -Poza nr.Te-48</p>

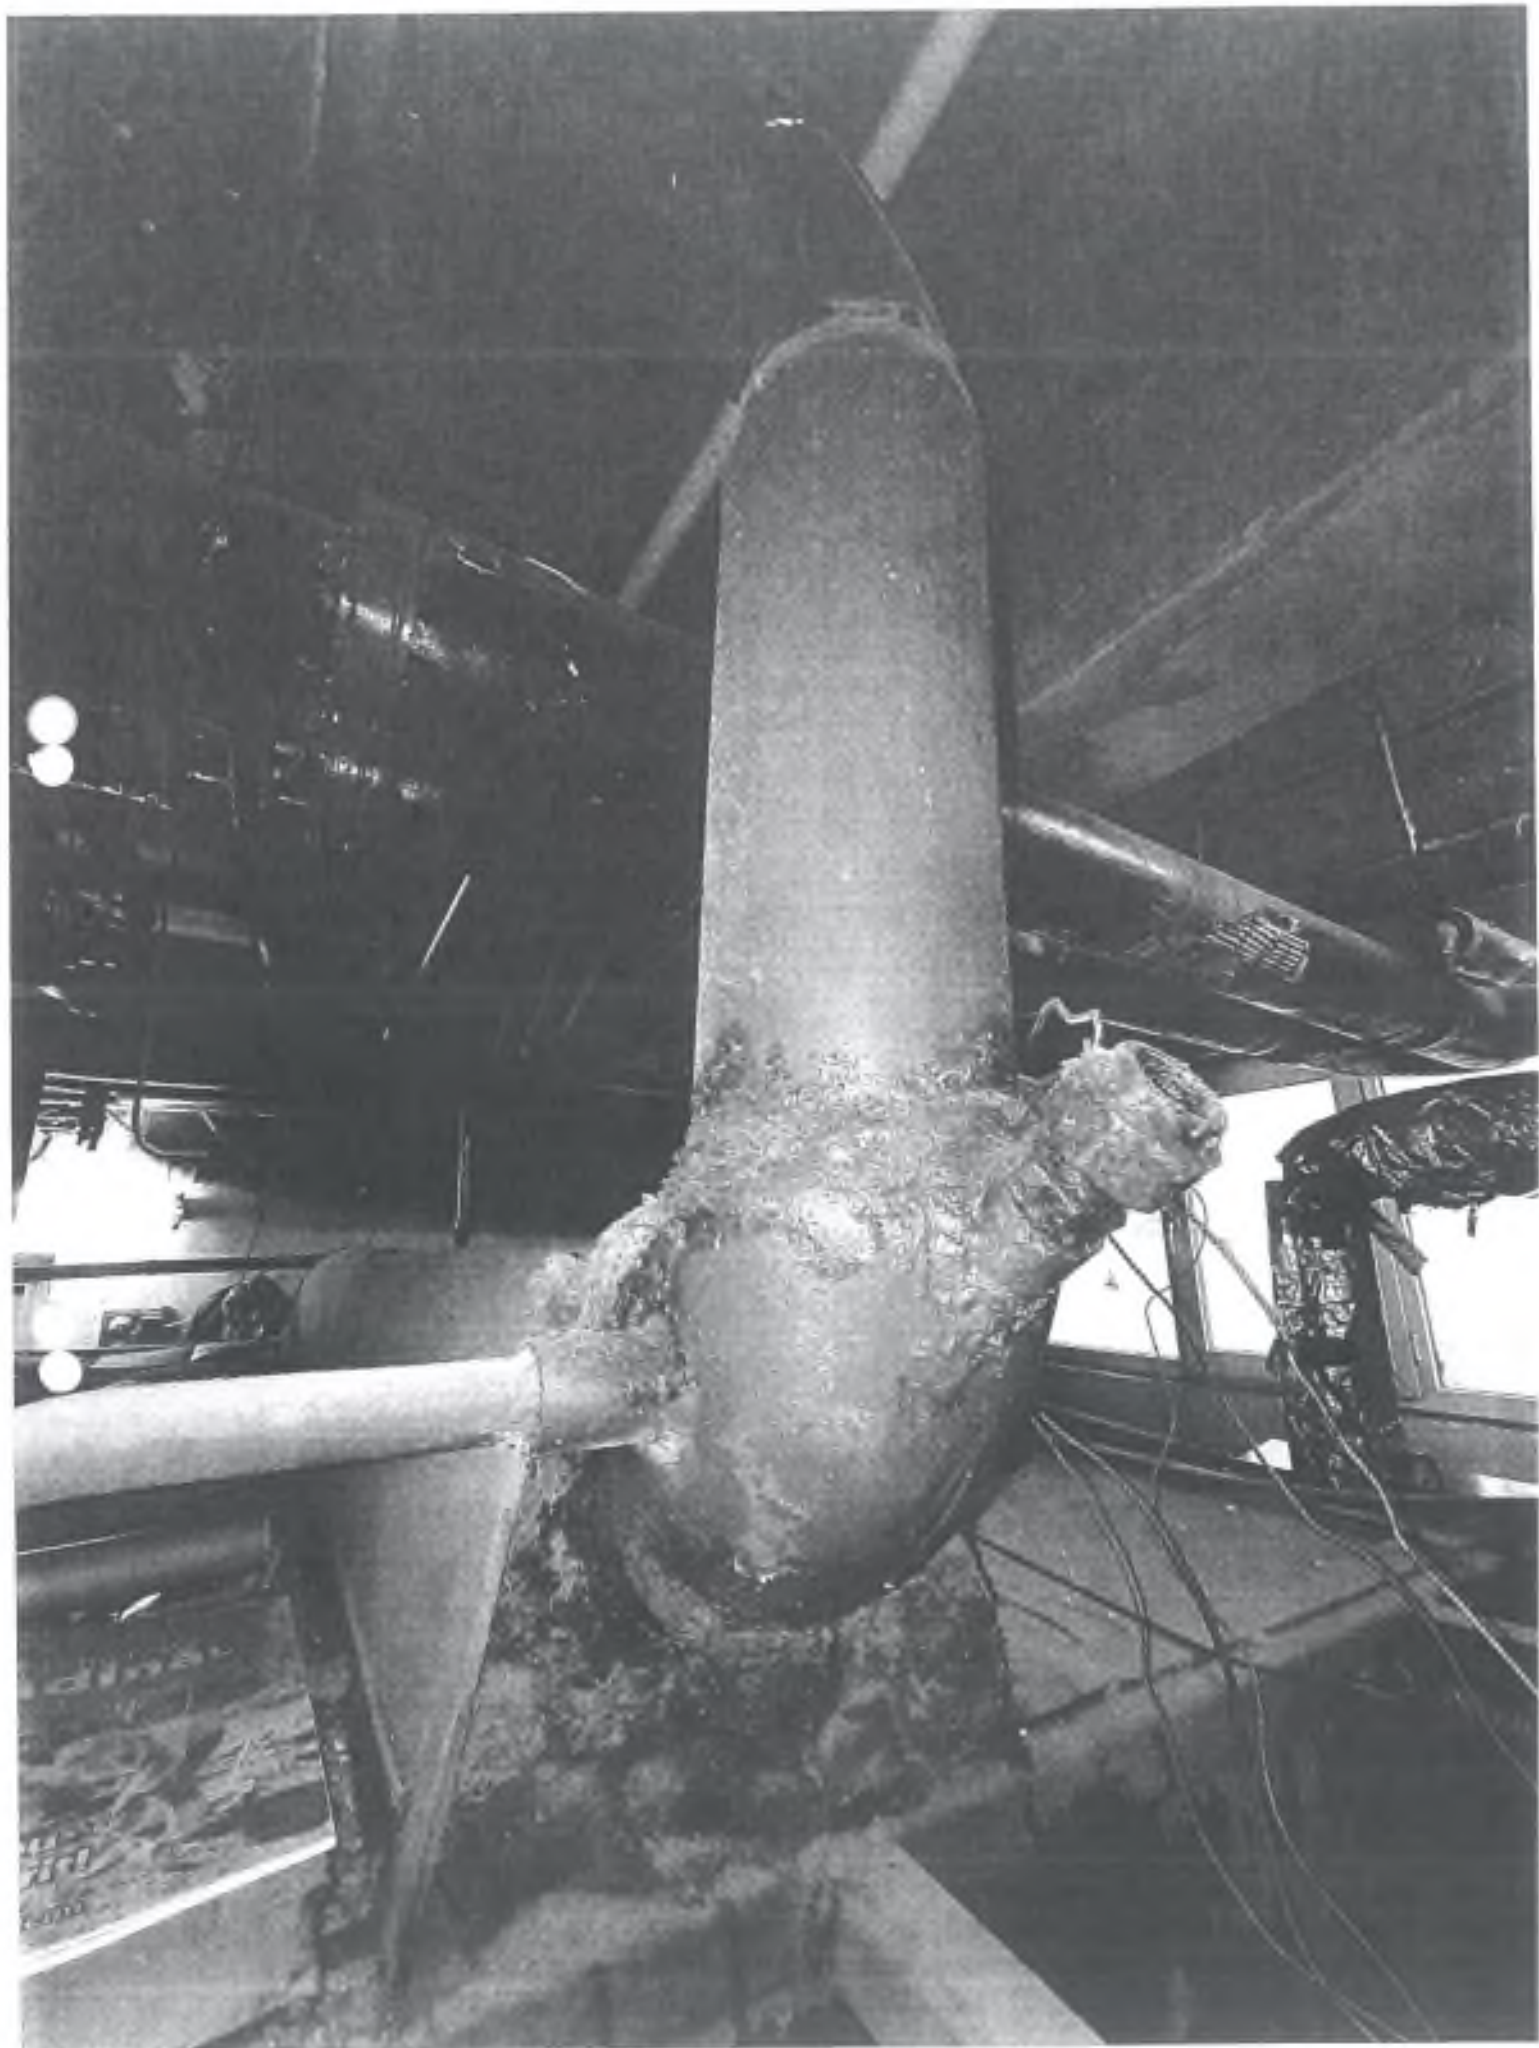
T-11

9	-Sunt portiuni de conducte neizolate termic integral sau cu izolatie termica deteriorate (exfoliate, rupta, etc.).	-Legea 319/ 2006 -Normativ I-13 din 2002/ 2015 -Poza nr. Tu-11 -Poza nr. Tu-16 -Poza nr. Tu-17
10	-Pe racordul de alimentare cu apa rece a Centralei termice, nu este montat un Apometru care sa inregistreze cantitatea de apa care intra efectiv (reala) din Instalatia termica interioara si in echipamentele si instalatiile din incinta Centrala termica.	-Legea 319/ 2006 -Normativ I-13 din 2002/ 2015 -Normativ I-9 din 2003/ 2015
